Miejski Dom Kultury
w Augustowie
16-300 Augustów,
ul. Rynek Zygmunta Augusta 9
- RZUT PIWNICY

| Szkic piwnicy objektu budynku MDK w Augustowie | Wykonał: | |

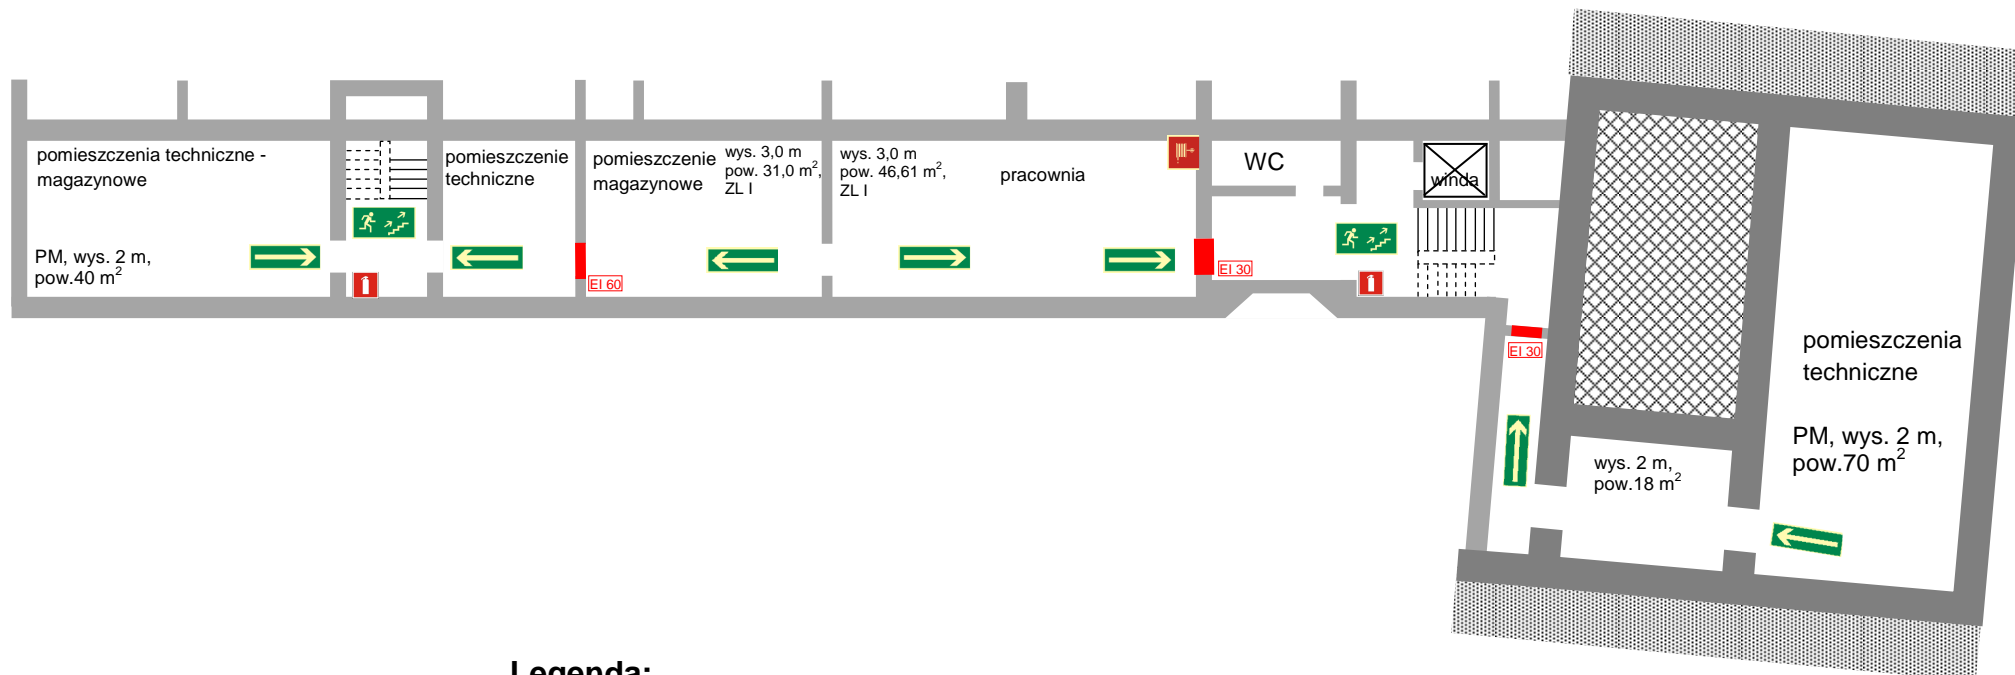
| Nazwa rysunku – rzut piwnicy | | |

| Kategoria zagrożenia ludzi | ZL I , PM | |
| Klasa odporności ogniowej | B | |
| Wysokość: | 2,00 – 3,00 m | |
| Powierzchnia: | 276,73 m² | |
| Kubatura: | 775,60 m³ | |
| Obciążenie ogniowe | Q_d<500 MJ/m² | |
