Usługi inżynierskie w budownictwie "Budynki i budowle" Jarosław Andraka Wrotki 13, 16-310 Sztabin		Rys. nr 4
Obiekt	Rozbiórka pomostu drewnianego	12.11. 2015
Adres inwestycji	Jezioro Necko (dz. nr 4959) oraz działka nr 2842/3 w Augustowie	BRANŻA HYDROTECHNIKA
Rysunek	Przekrój poprzeczny pomostu.	skala 1:20
Opracowanie	inż. Jarosław Andraka	
Autor projektu	inż. Władysław Siemienowicz nr upr. SUW 512/81

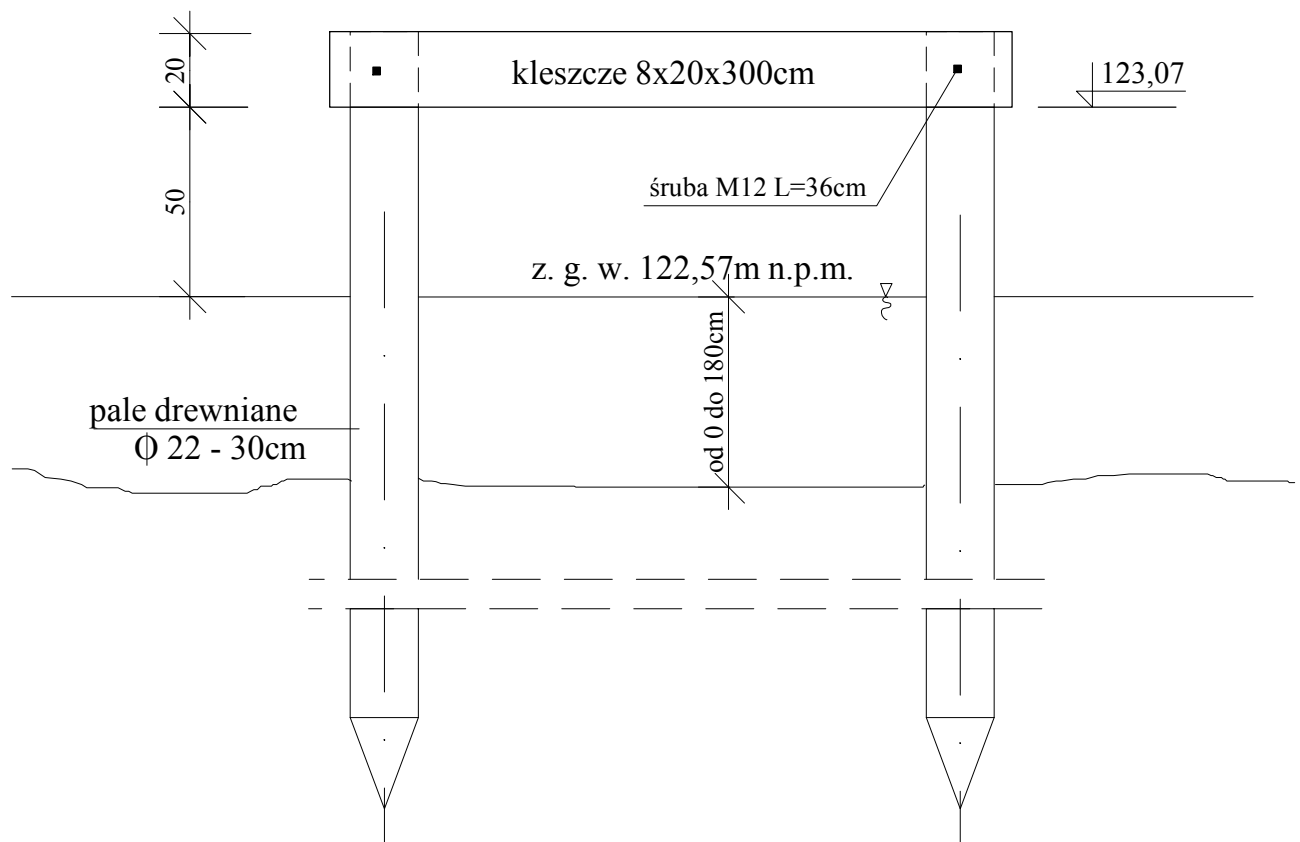
Przekrój poprzeczny pomostu. Skala 1:20.

W wyniku sondowania ustalono, że dno w pobliżu pali znajduje się od 0 do 1,8m poniżej poziomu zwierciadła wody.
