PROJEKT : ROZBUDOWA I PRZEBUDOWA BUDYNKU MDK W AUGUSTOWIE

ZAKRES: PROJEKT WYKONAWCZY

P2

DETAL MURU TERENOWEGO

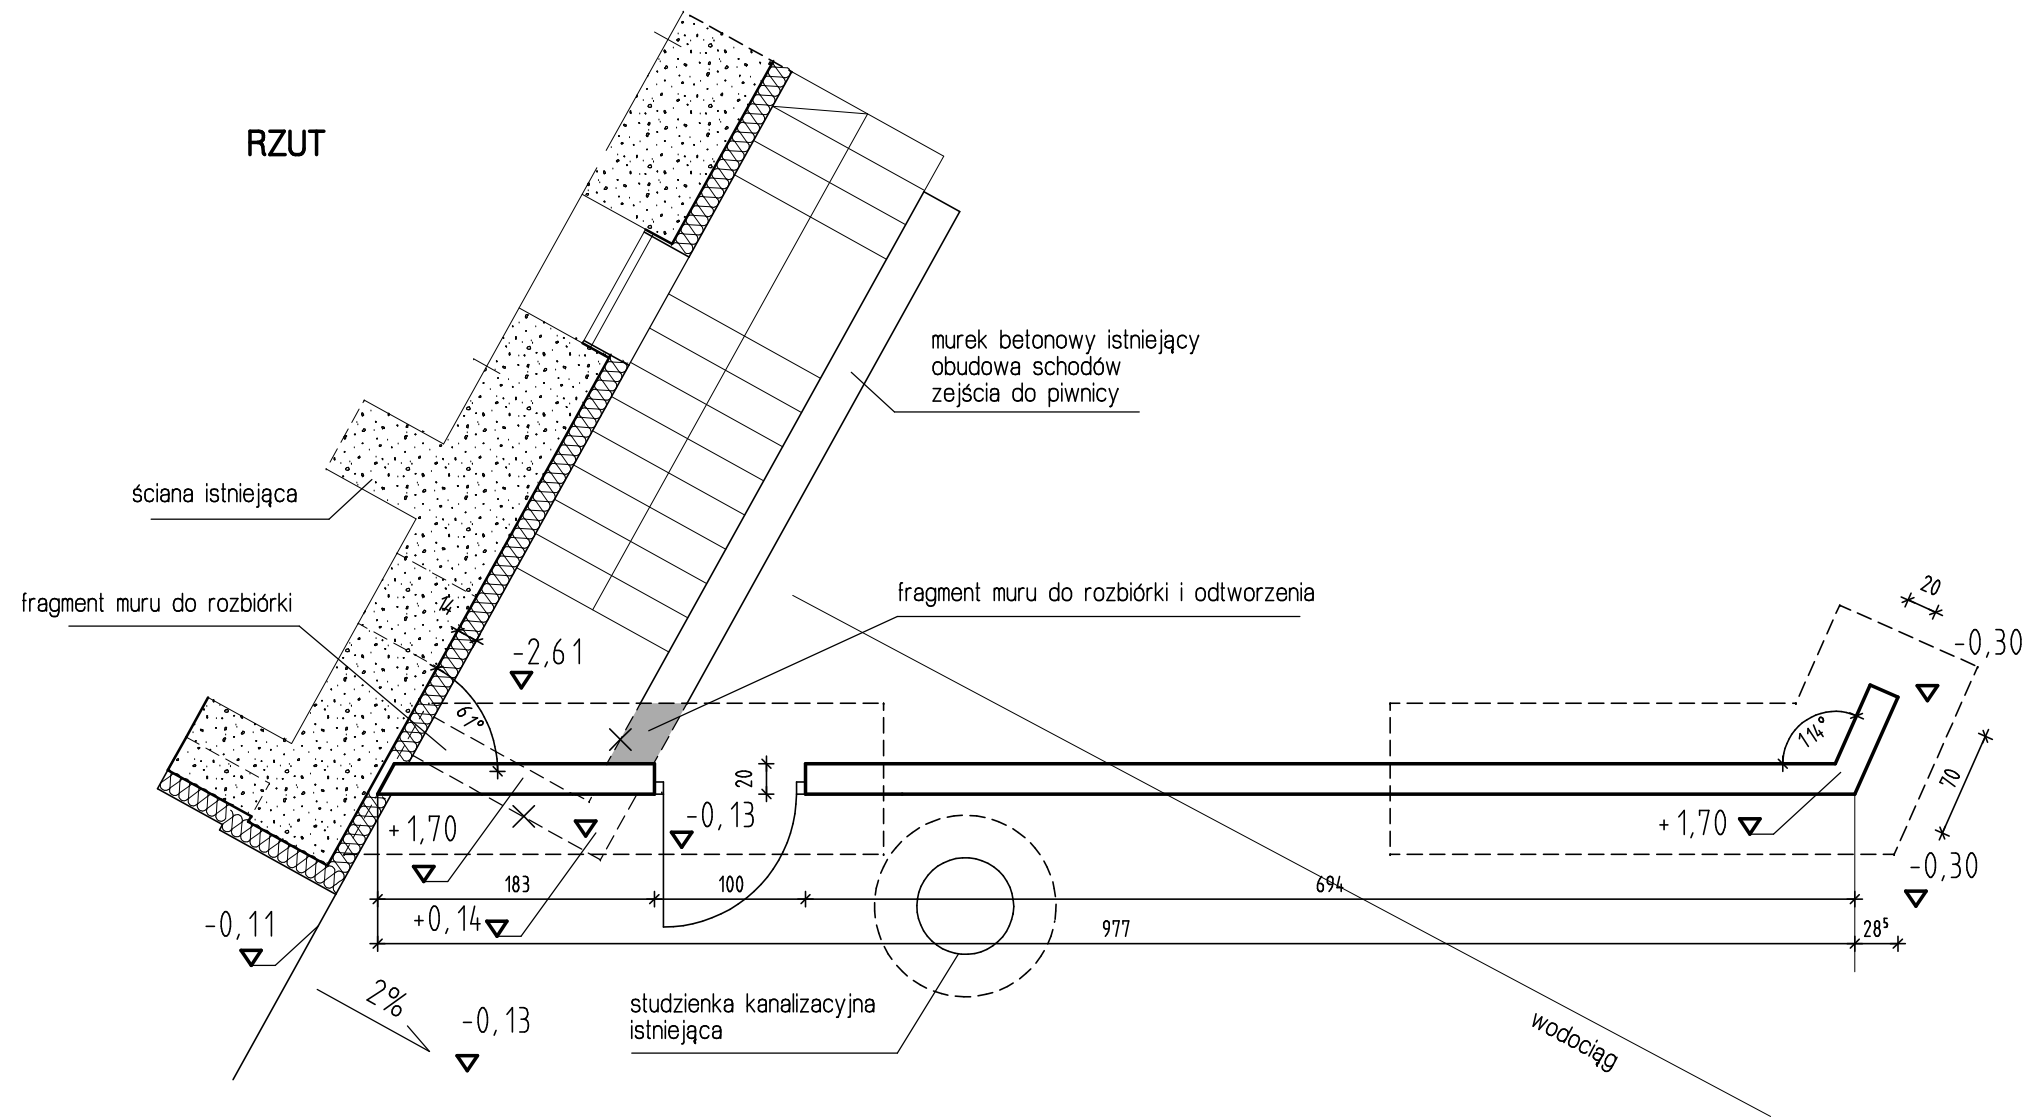
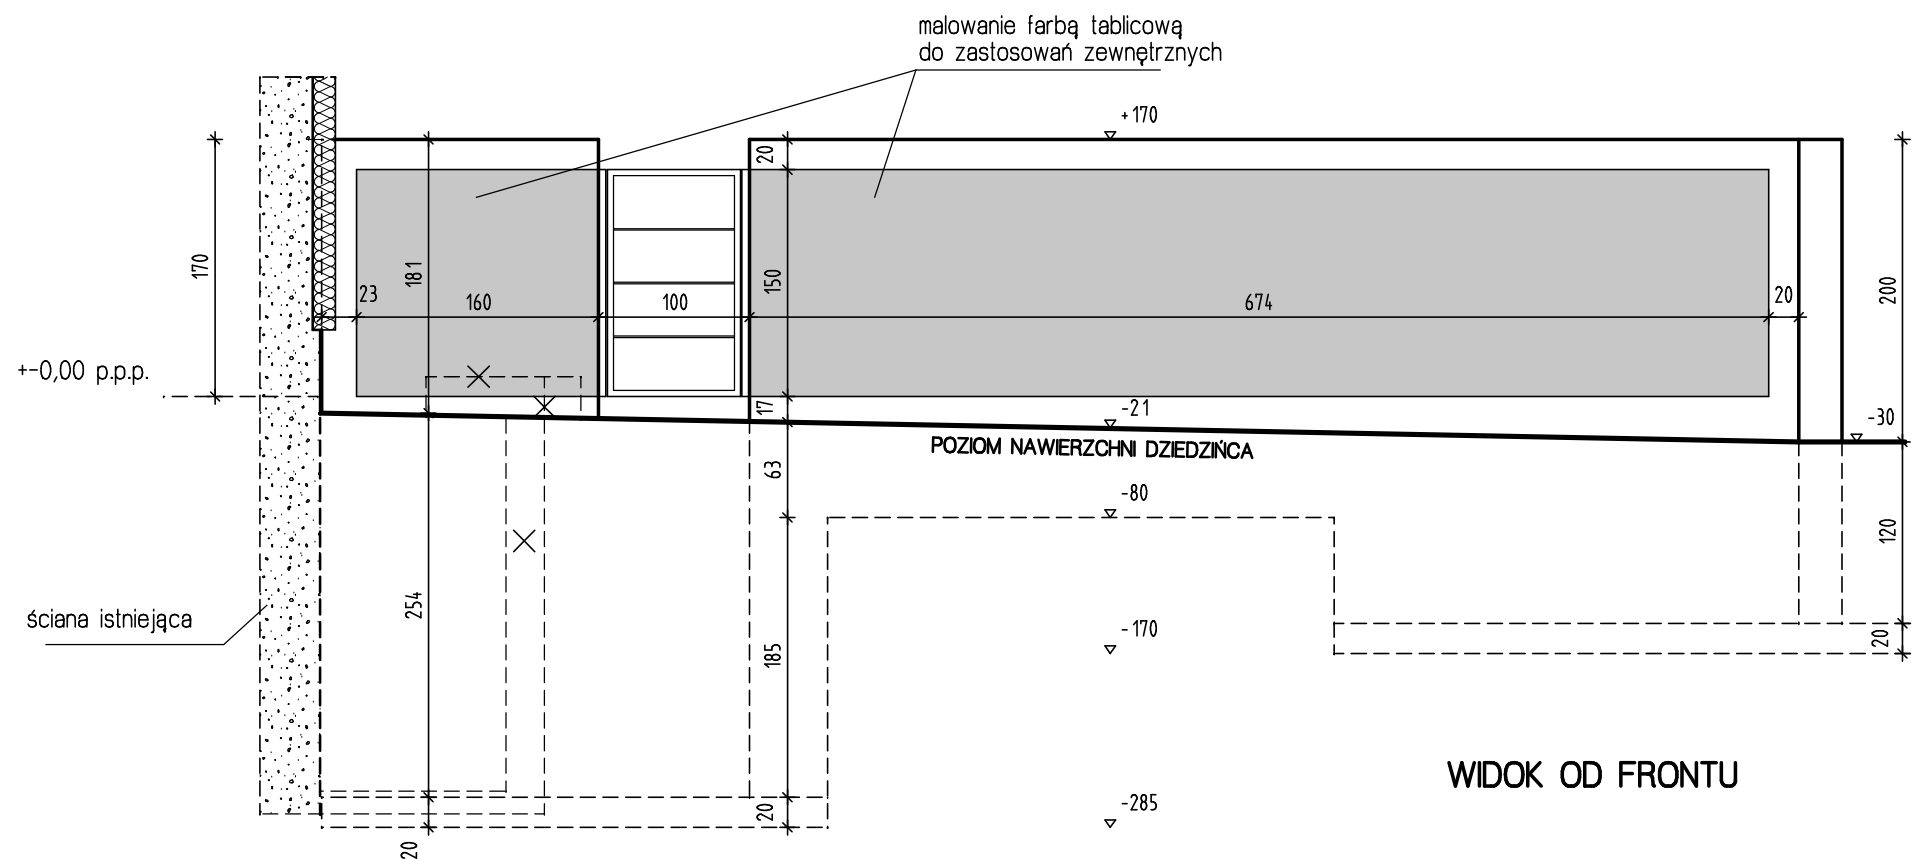
WIDOK OD FRONTU

Mur oporowy wykonać z betonu architektonicznego gładkiego, krawędzie szazowane. Beton i stal zgodnie z rysunkiem wykonawczym konstrukcji. Część podziemna do poziomu gruntu zabezpieczona izolacją bitumiczną dwukrotnie. Część przeznaczona pod rysowanie kredą malowana farbą tablicową do zastosowań zewnętrznych w kolorze czarnym (np. Rust-Oleum Chalkboard Paint lub rozwiązanie równoważne) zgodnie z oznaczeniami na rysunku i specyfikacją producenta.

Furtka o konstrukcji z profili stalowych zamkniętych, wypełnienie z paneli stalowych. Furtka wyposażona w zamek patentowy. Akcesoria w kolorze srebrnym matowym. Konstrukcja furtki z profili stalowych zamkniętych cynkowana ogniowo. Panele stalowe powlekane w kolorze grafitowym RAL 7016

W związku z możliwością istnienia w obrębie lokalizacji nierozpoznanych sieci podziemnych jak również z możliwością innego przebiegu tras sieci naniesionych na podkładzie mapowym, prace ziemne należy prowadzić ze szczególną starannością i ostrożnością. Sieci i instalacje podziemne kolidujące z lokalizacją muru oporowego należy przeprowadzić w rurach osłonowych
